**INCENDIE DU COMPARTIMENT MACHINE
À BORD DU PAQUEBOT D'EXPÉDITIONS *LE BORÉAL*
LE 18 NOVEMBRE 2015, AU LARGE DES ILES MALOUINES**

**FIRE IN THE ENGINE COMPARTMENT
ON BOARD THE EXPEDITION-CRUISER LINER *LE BOREAL*
ON 18 NOVEMBER 2015, OFF FALKLAND ISLANDS**

Bureau d'enquêtes sur les événements de mer

Rapport publié : juillet 2016

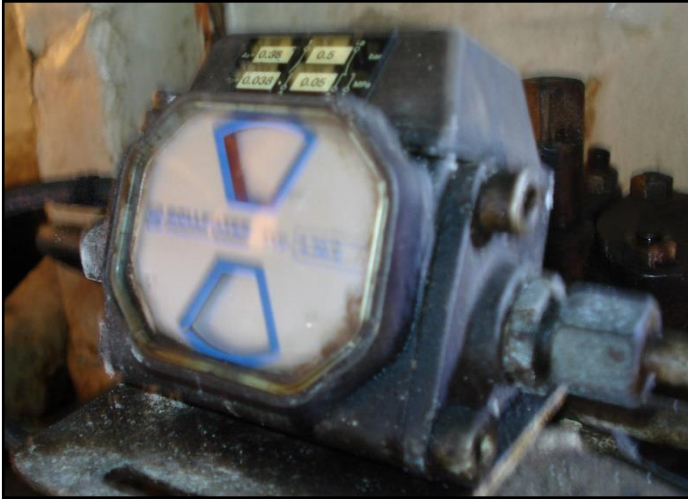
Indicateur de colmatage

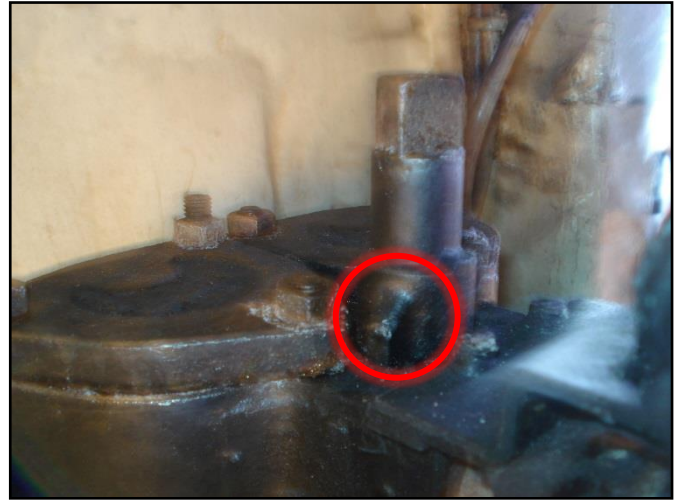
Filtres DG2 détail de l'index de l'axe de commande

Remplacement de la cartouche filtrante : le corps de filtre en réserve (donc propre) est mis en service en tournant, sur un secteur d'environ 120°, un axe vertical muni d'un index à sa base. Le couvercle du corps de filtre, tenu par 3 écrous et goujons, est démonté et la cartouche filtrante encrassée est remplacée, ainsi que le joint torique du couvercle s'il est endommagé. Il n'y a pas de détrompeur, seul l'index (relativement peu visible) indique le corps de filtre qui est en service.

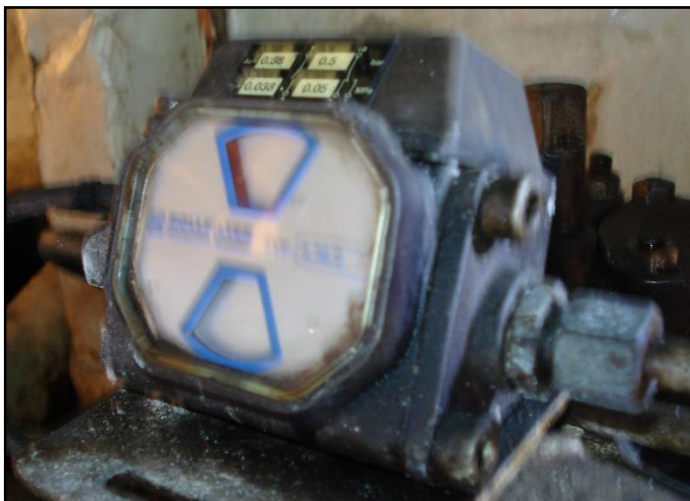
Clogging indicator

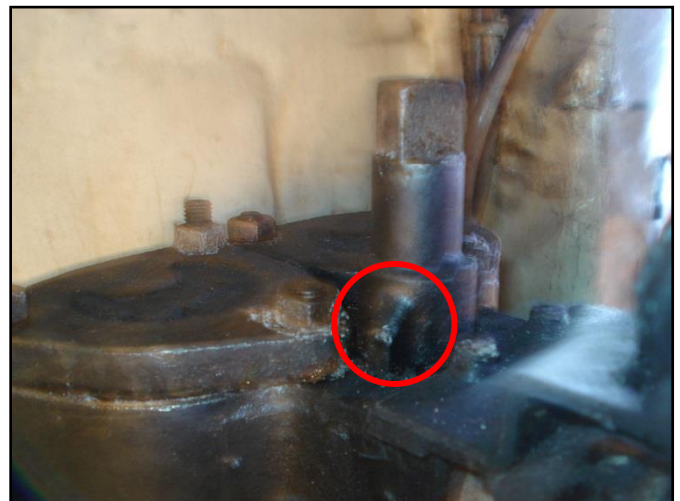
DG2 filter index

Changing the filter cartridge: the reserve filter body (therefore clean) is put in use by turning a vertical shaft fitted with an index at its base, through an angle of about 120°. The cover of the filter body, held by 3 nuts and studs, is disassembled and the clogged filter cartridge is changed - as well as the cover O-ring seal if damaged. There is no positioning pin; there is only the index (hardly visible) to show which filter body is in use.

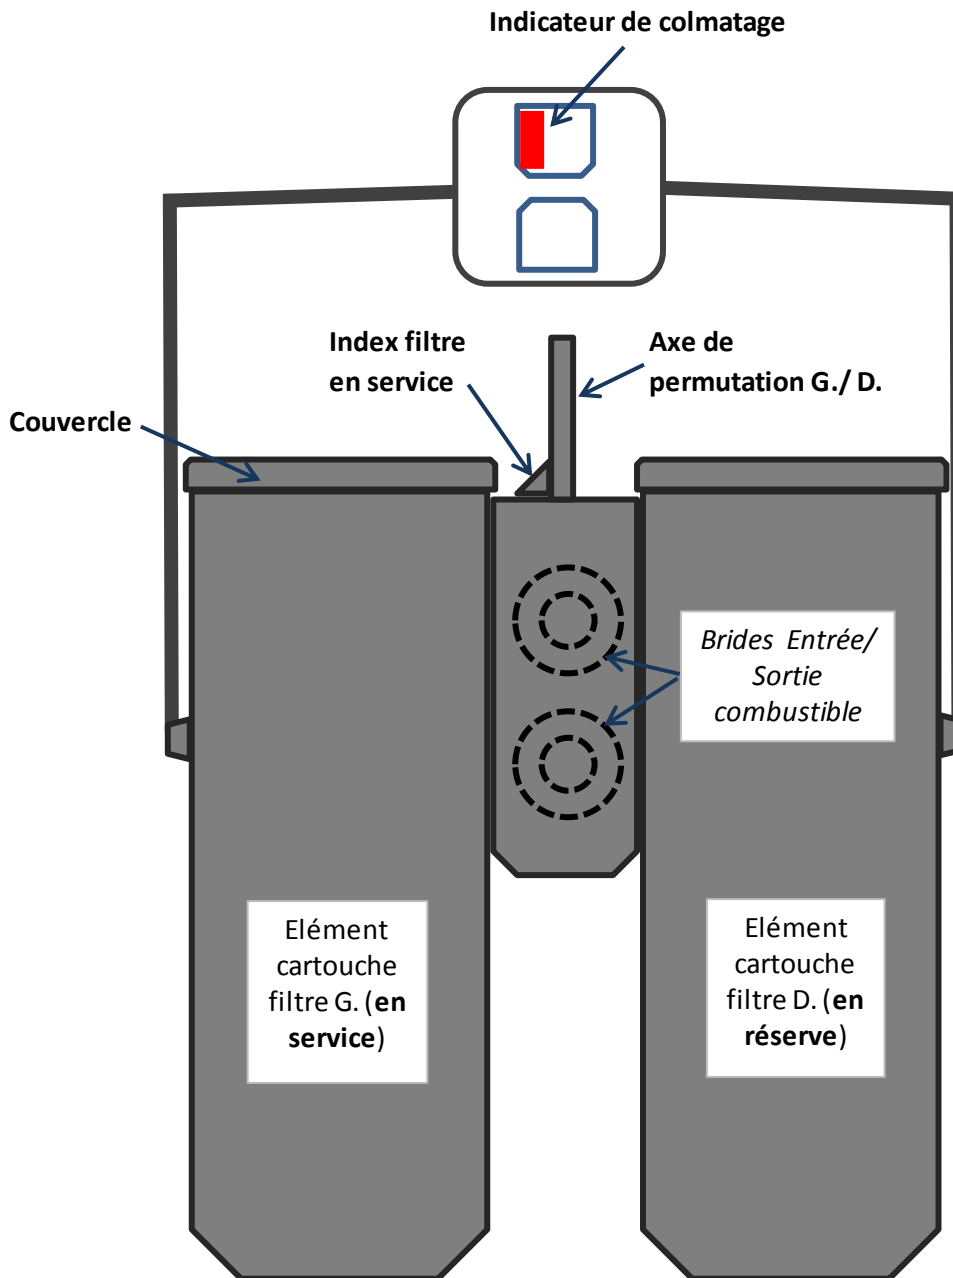
Schéma filtres duplex / Duplex filter

Au cours du démontage du couvercle de l'élément gauche du filtre du DG3, à l'origine de la fuite, et effectué par le bord en présence du *BEA*mer, il a été constaté que la tenue de l'un des 3 écrous n'était plus assurée, les derniers filets du goujon étant cassés à l'intérieur de l'écrou. Cette rupture confirme les nombreuses interventions qui sont effectuées sur ces filtres.

Le *BEA*mer ne retient pas l'hypothèse d'un manque d'étanchéité du boisseau du filtre duplex du DG3 : il a en effet été constaté que le couvercle de l'élément partiellement desserré à l'origine de la fuite était celui vers lequel l'index était orienté, donc en service.

During the restoration of the vessel the fuel duplex filters will be replaced by new generation filters, fitted with a fuel pressure warning device and a purge valve.

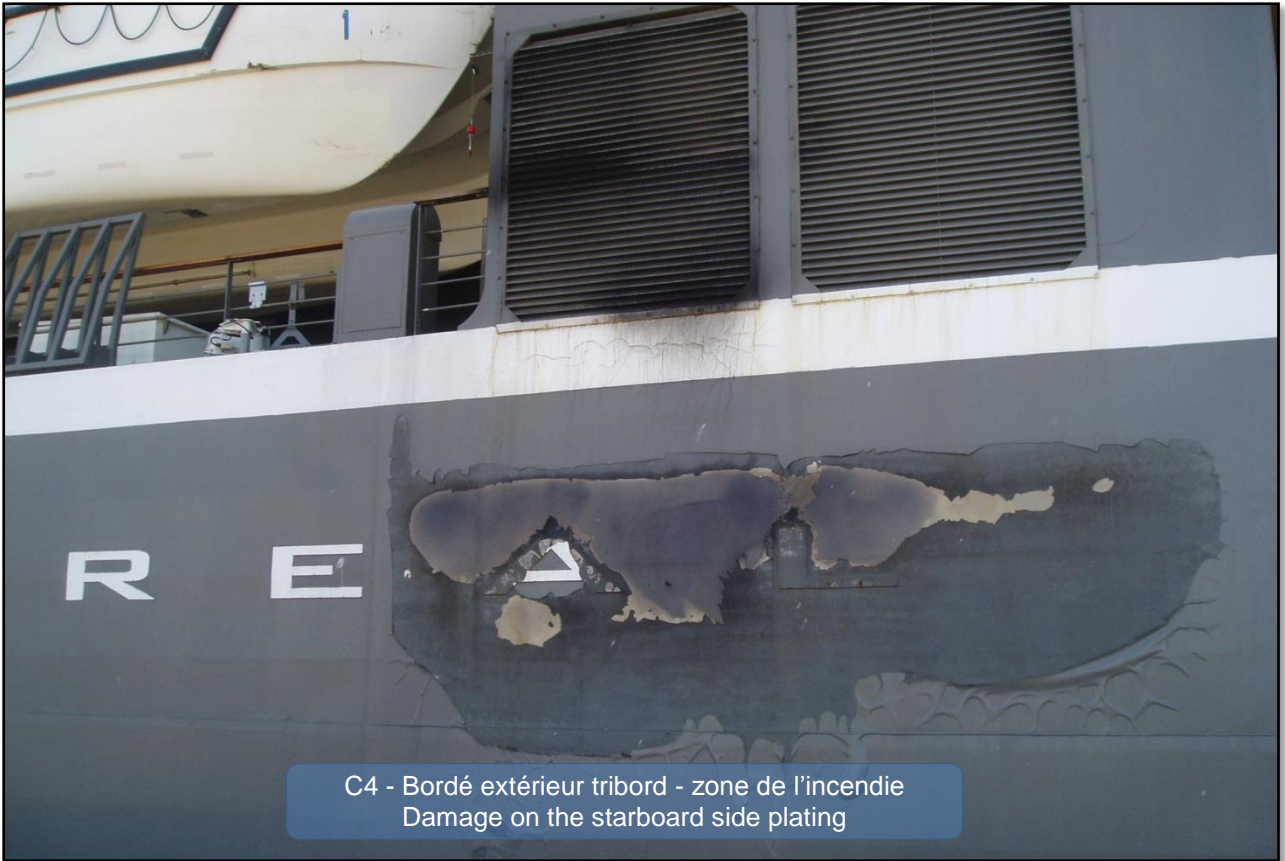
C4 - Bordé extérieur tribord - zone de l'incendie
Damage on the starboard side plating

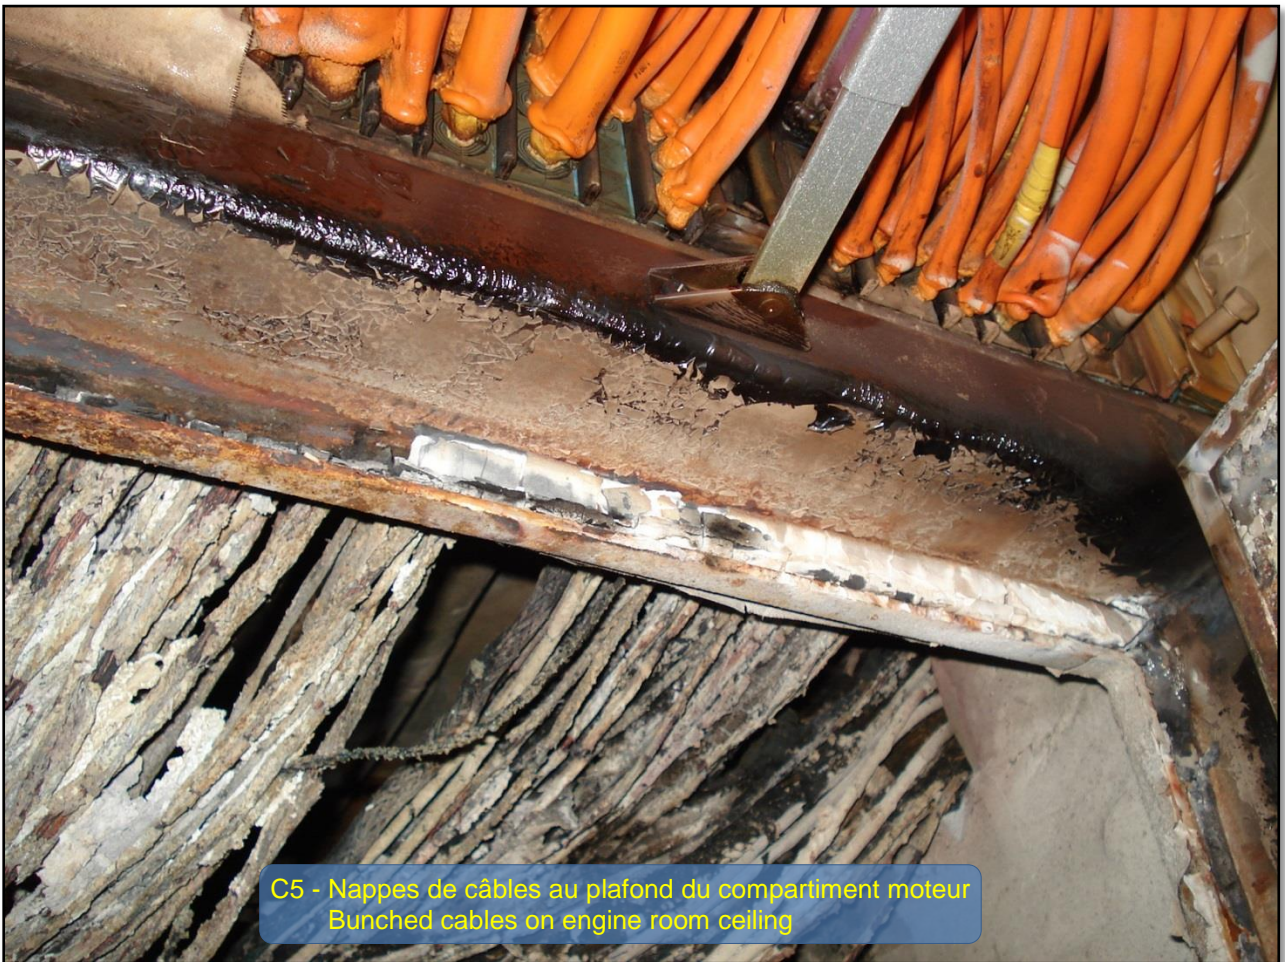
When the firefighting team got back down, it observed that the fire, rekindling randomly, had set fire to the bunched cables fixed at the DG compartment ceiling, above the HI-FOG sprinklers. The chief engineer was informed and reported to the master that it would be impossible to restart a DG, and consequently the propulsion.

C5 - Nappes de câbles au plafond du compartiment moteur
Bunched cables on engine room ceiling

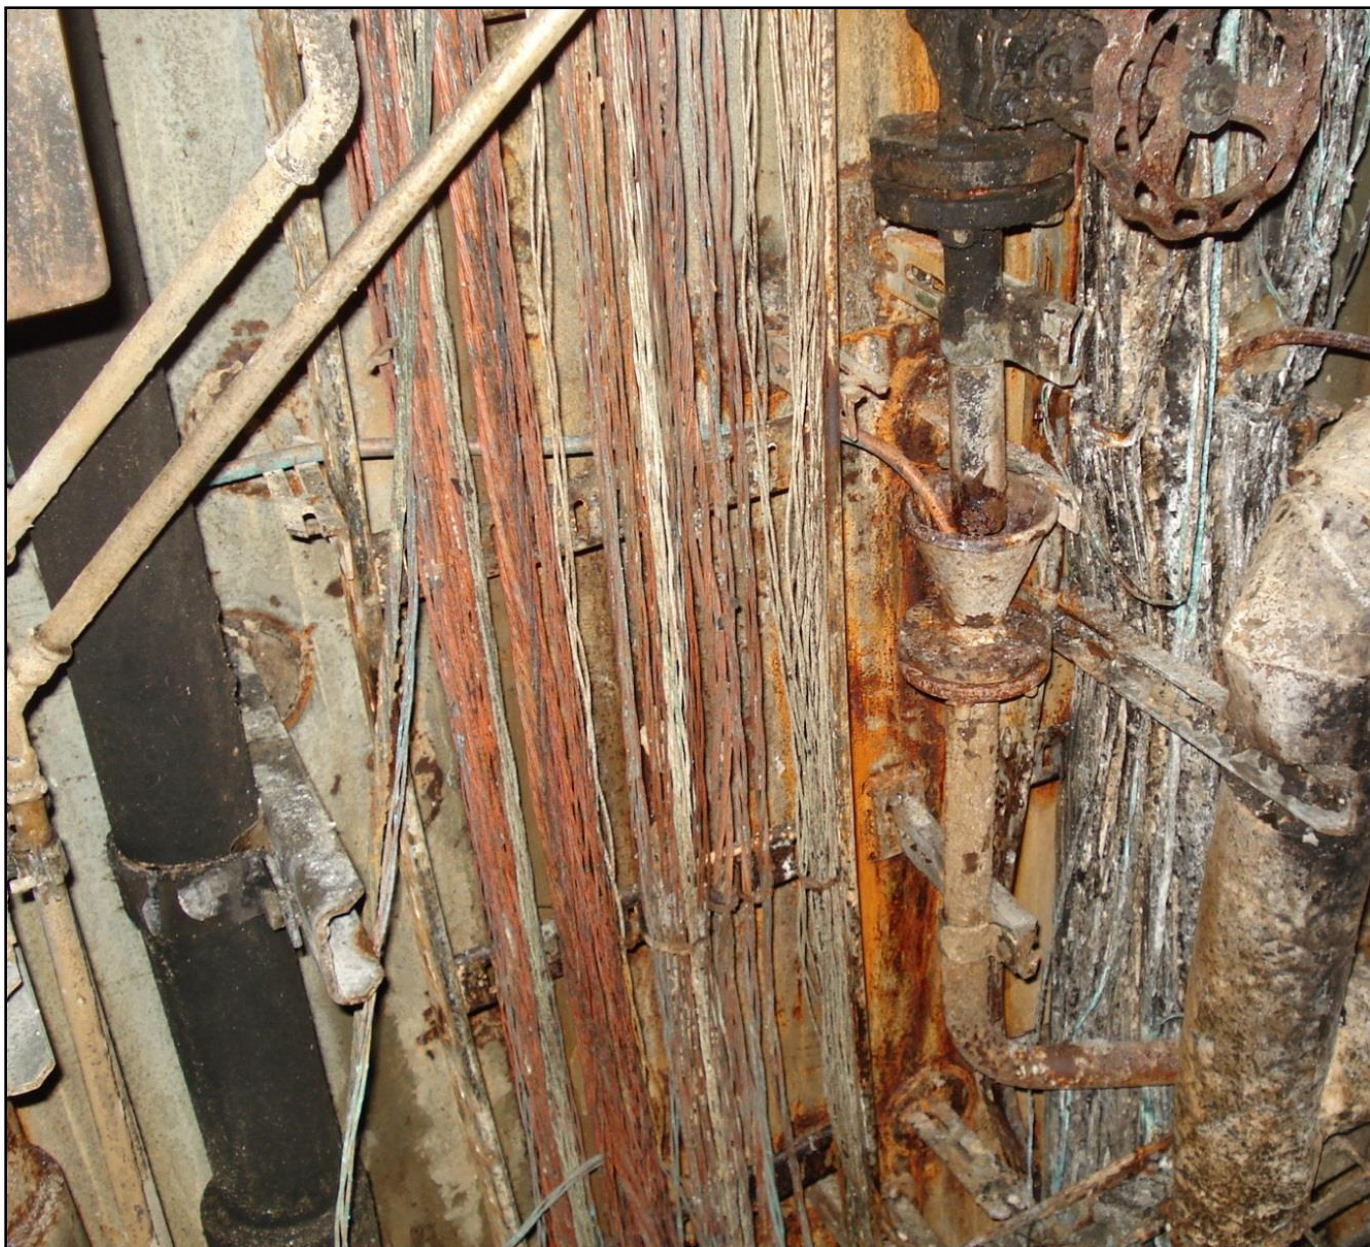
C6 - Nappe de câbles à proximité du DG4
Bunched cables near the DG4

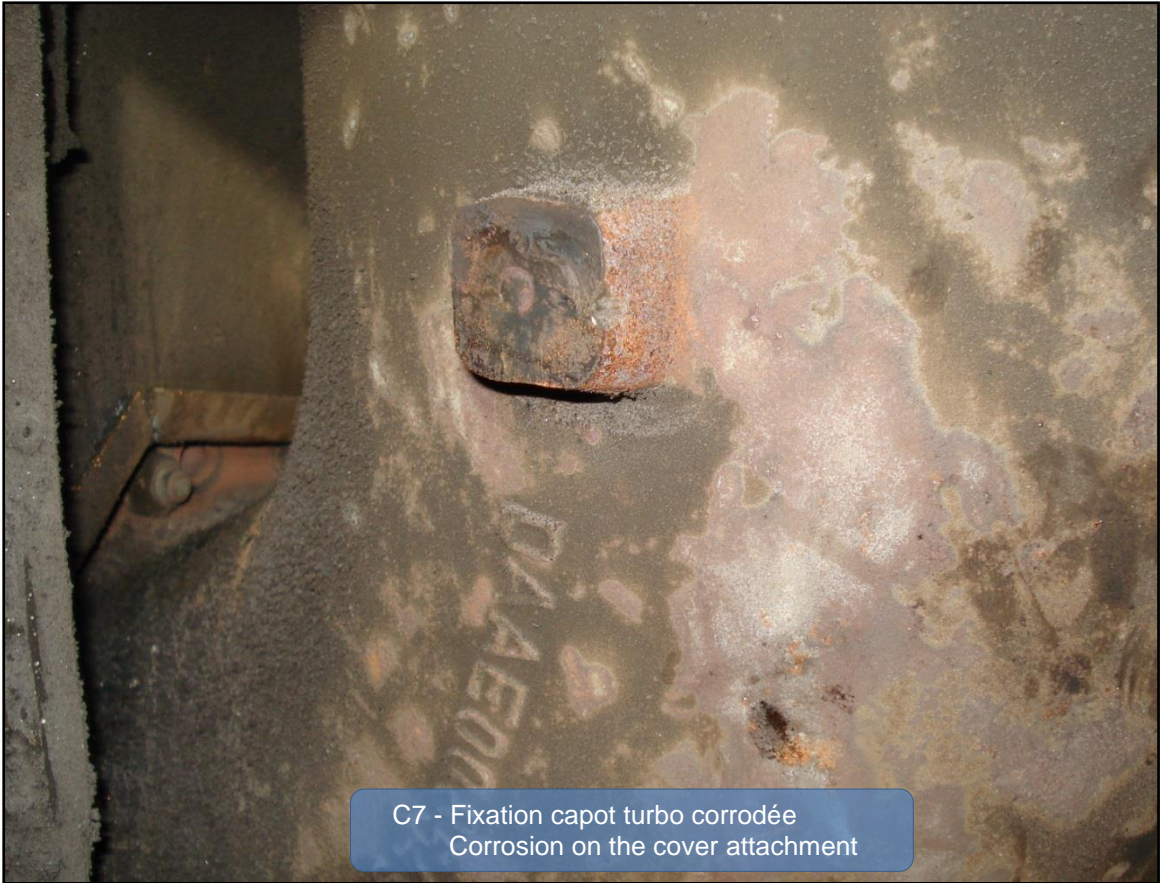
La trace laissée par la fuite de HFO sur le capotage - calorifugeage ainsi que sur le coude d'échappement du DG3 atteste que celui-ci était partiellement détaché de son emplacement adéquat. Cette mauvaise tenue est en partie due à la rupture de la vis de fixation arrière du capotage sur le coude d'échappement de la turbosoufflante, antérieurement à l'accident (corrosion observée au niveau de la rupture).

The HFO leak mark on the lagging - cover as well as on the exhaust elbow of DG3 proves that this one was partially detached from its appropriate location. This poor holding is due in part to the failure of the cover rear attachment screw on the turboblower exhaust elbow, previous to the accident (corrosion observed at the rupture).

C7 - Fixation capot turbo corrodée
Corrosion on the cover attachment

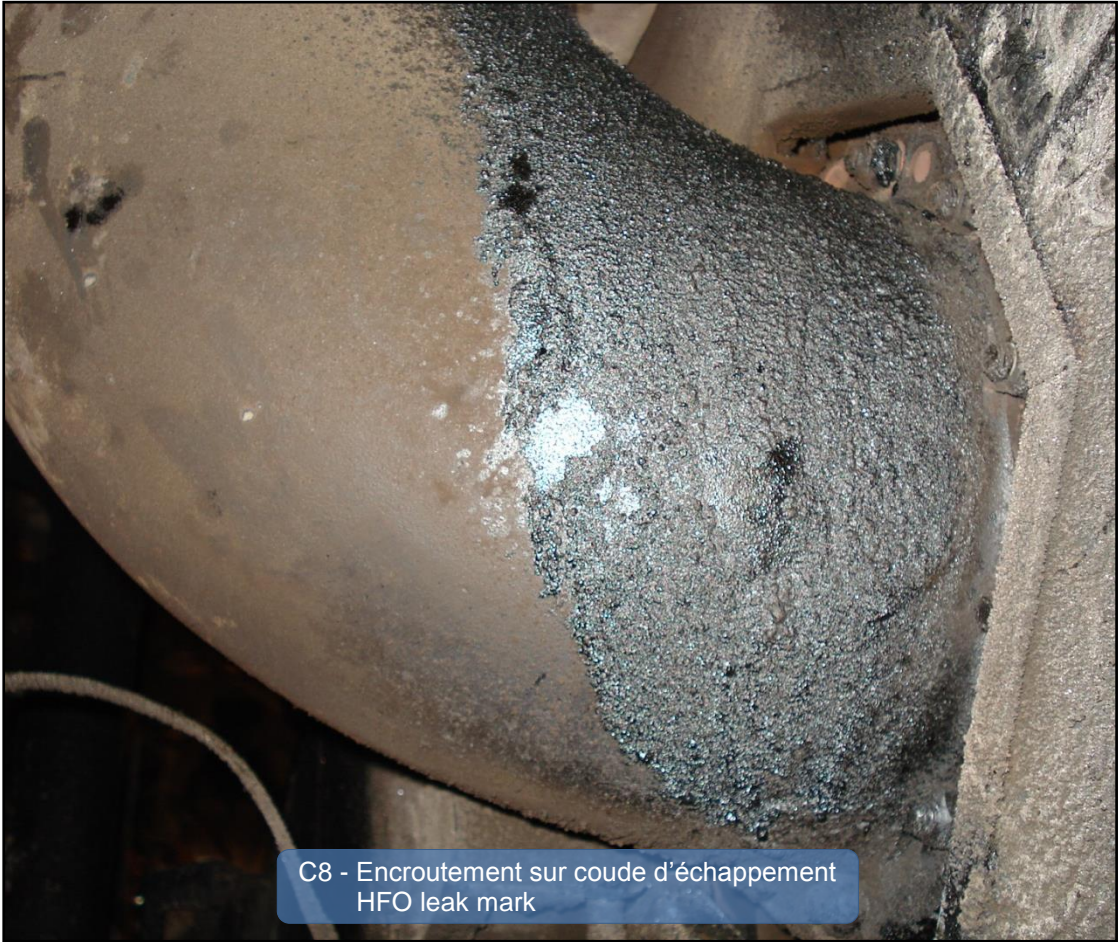
C8 - Encrouement sur coude d'échappement
HFO leak mark
